# くりりんセンターピット火災等の発生について（令和3年度）

## 1 発生状況

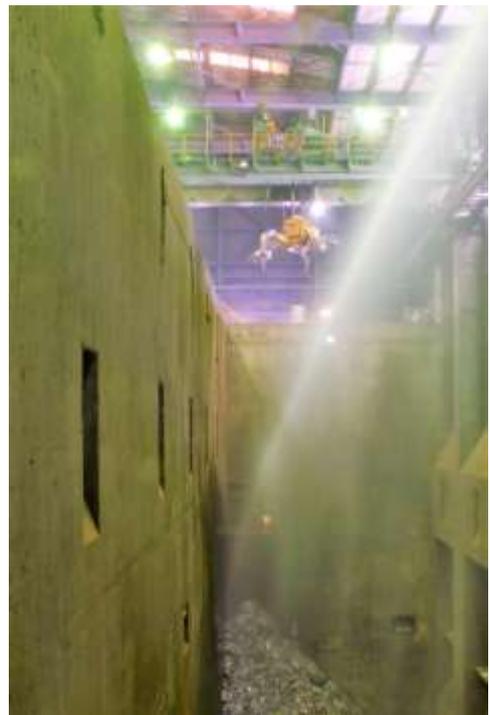
放水銃で消火している様子(2月15日)

出火原因は特定できていませんが、ほとんどの火災等が不燃・大型ごみを破碎する機械の運転中に起きており、破碎処理後に選別した可燃物を可燃ごみピットに搬送しているコンベヤ出口の下が火災等の発生場所となっています。このことから、燃やさないごみ袋にリチウムイオン電池やこれらの電池を内蔵している製品等が入れられ、破碎した際に衝撃が加わり発火したものと考えられています。
